原判決「衝突形態」の検証

控訴人：真砂 佳典

（検証の目的）

原判決が認定した衝突形態を判決文に沿って再現し、物証との矛盾点を明らかにする。

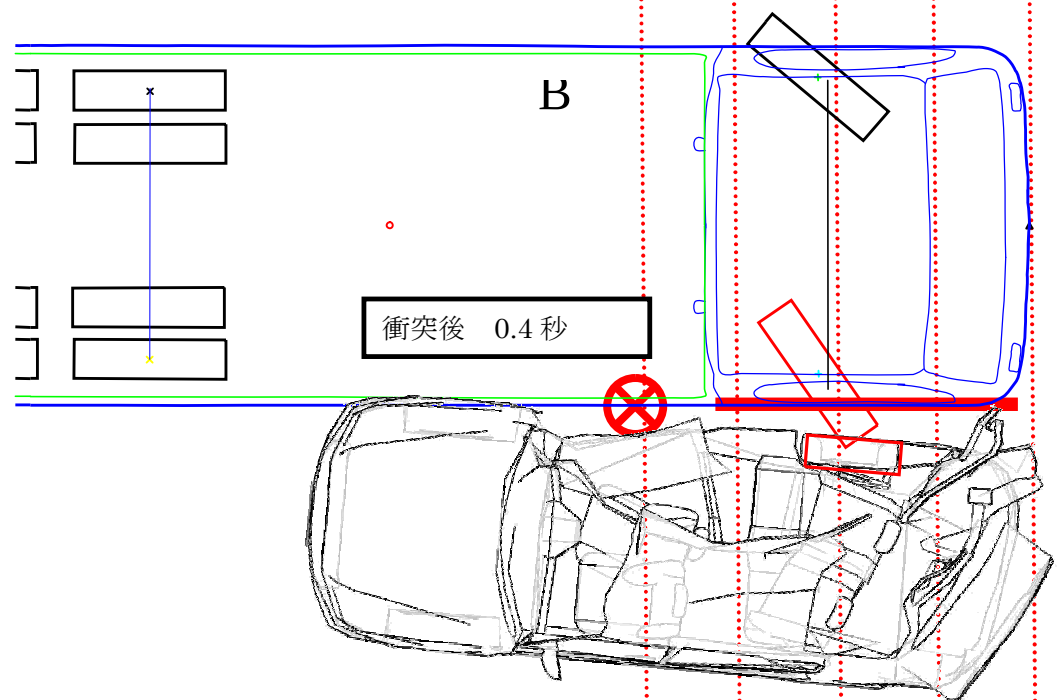
③「次にいったん甲車と乙車が分離した」

(前進エネルギーは消費されレガシィはほぼ停止)  
『また、真砂車の車体部に最大食い込みが起きたとき、駒井車の衝撃力の方向が真砂車の重心位置から右に外れたため、真砂車には右回転運動が起き、駒井車のサイドガード部に再度衝突したと推定できる。』とし、原判決は「いったん分離した」としている。

原判決が想定する駒井車の「サスペンションの破損」は発生ない。

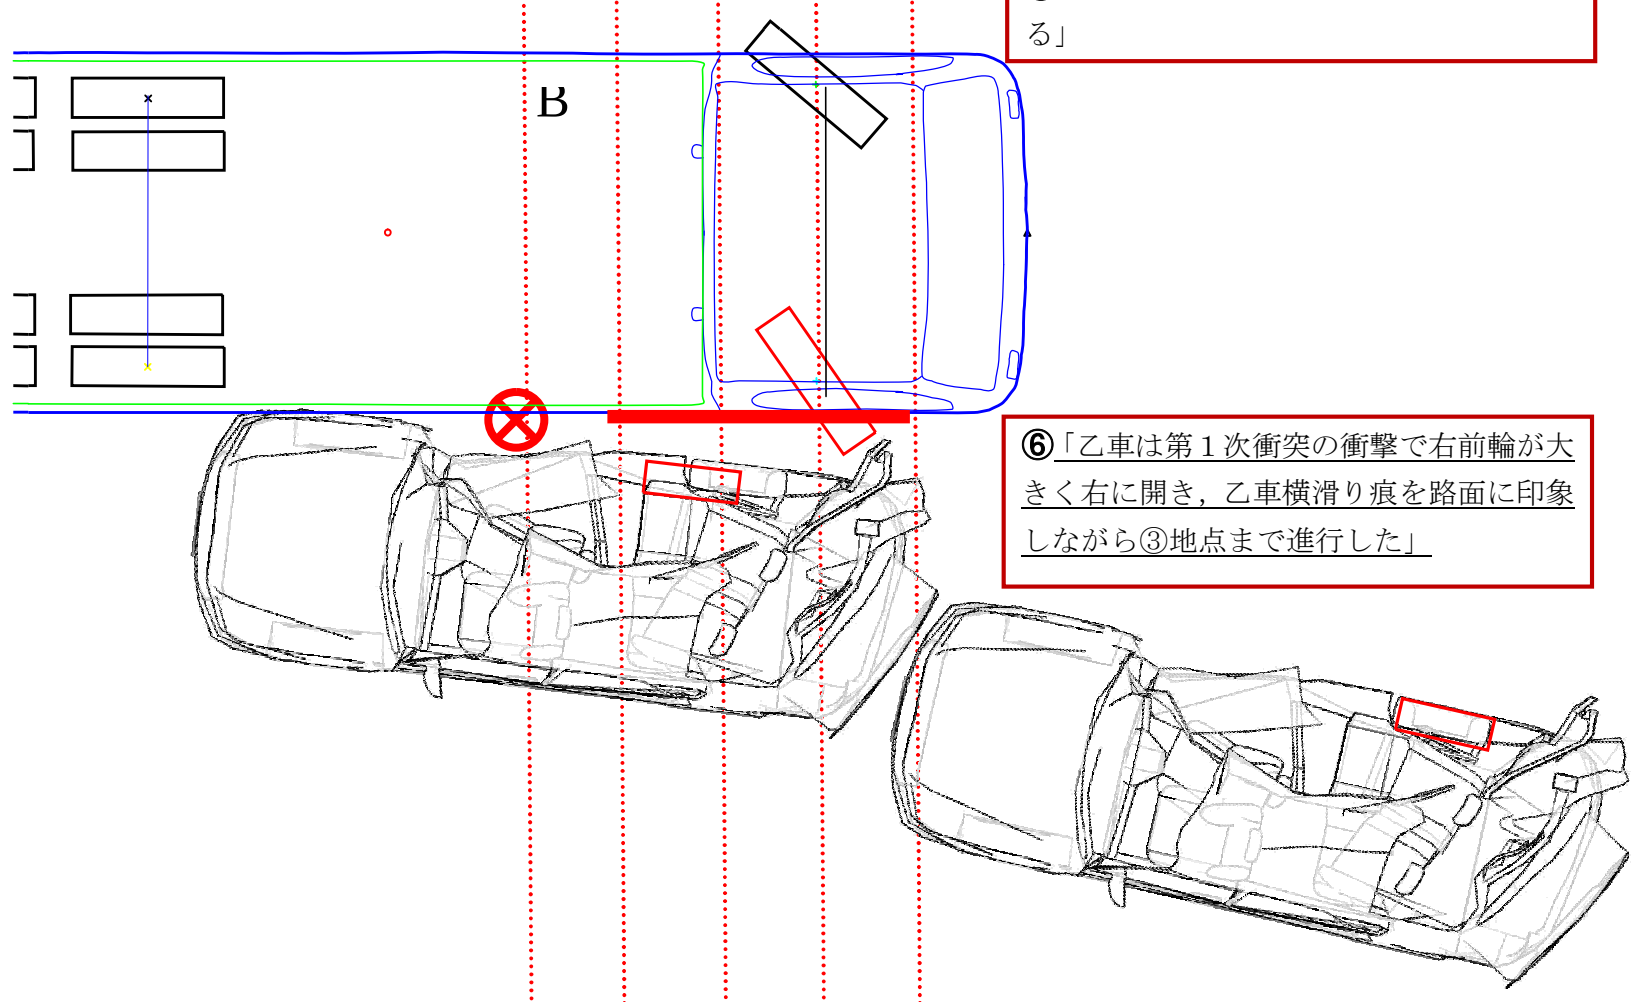
④「甲車右フロントフェンダー部と乙車の右サイドガード部が衝突し(以下「第2次衝突」という。)」

(二次衝突はレガシィの前進が前提。「右回転」のみで二次衝突は発生しない)

(原判決の通りであれば「二次衝突」は⊗2より約2m 秩父寄り)  
原判決及び「鑑定書」の「④再度の衝突」の通りであれば、「二次衝突」は「⊗2 地点」より約2m 秩父寄りになる。

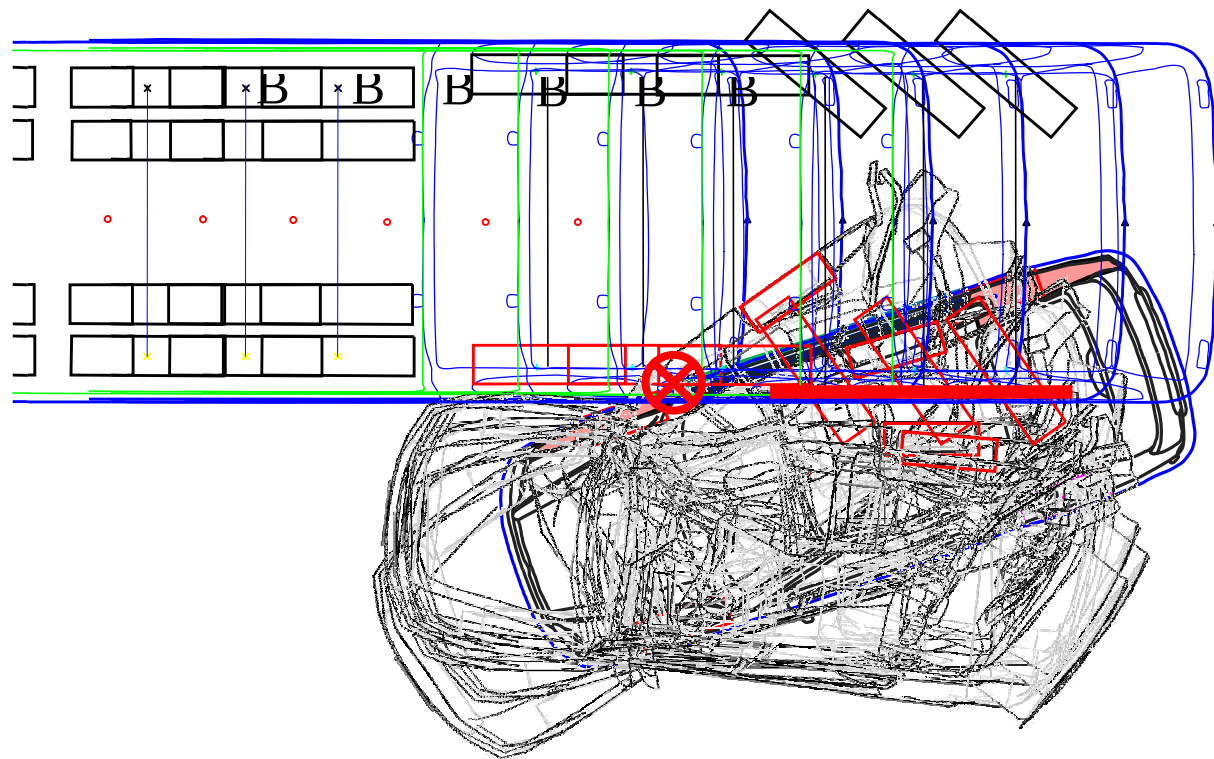
## （1）原判決の重ね図は以下のようになる

「最初にフロントピラー部」に接触し、「最大食い込み」から「右回転」、「いったん分離」した時点では弱い右回転の力が残り駒井車のサイドガードに接触する。（一次衝突でレガシィは前進するエネルギーを失い、後退しながら分離する）

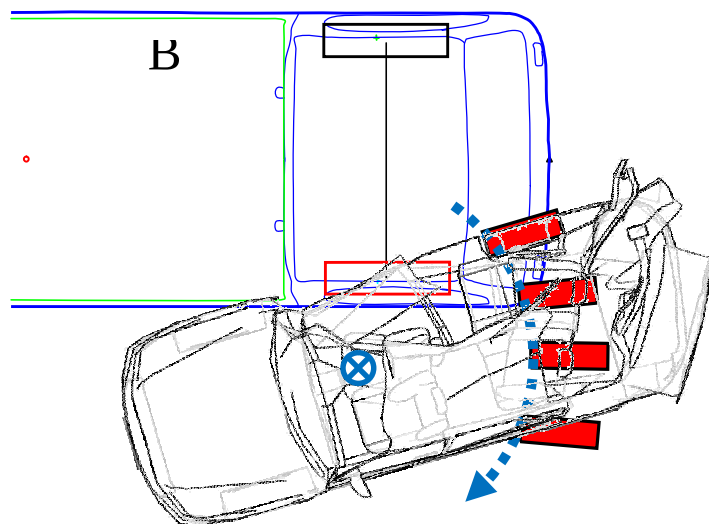
## （2）レガシィの右後輪はどこで脱落するのか？

最大食い込み後は、レガシィは重心位置で回転し右後輪は以下の軌跡を描く。  
レガシィの右後輪は、駒井車のバンパー下をすり抜け、駒井車右前輪と接触（衝突）することはない。  
原判決の衝突形態では、レガシィの右後輪は脱落しない。

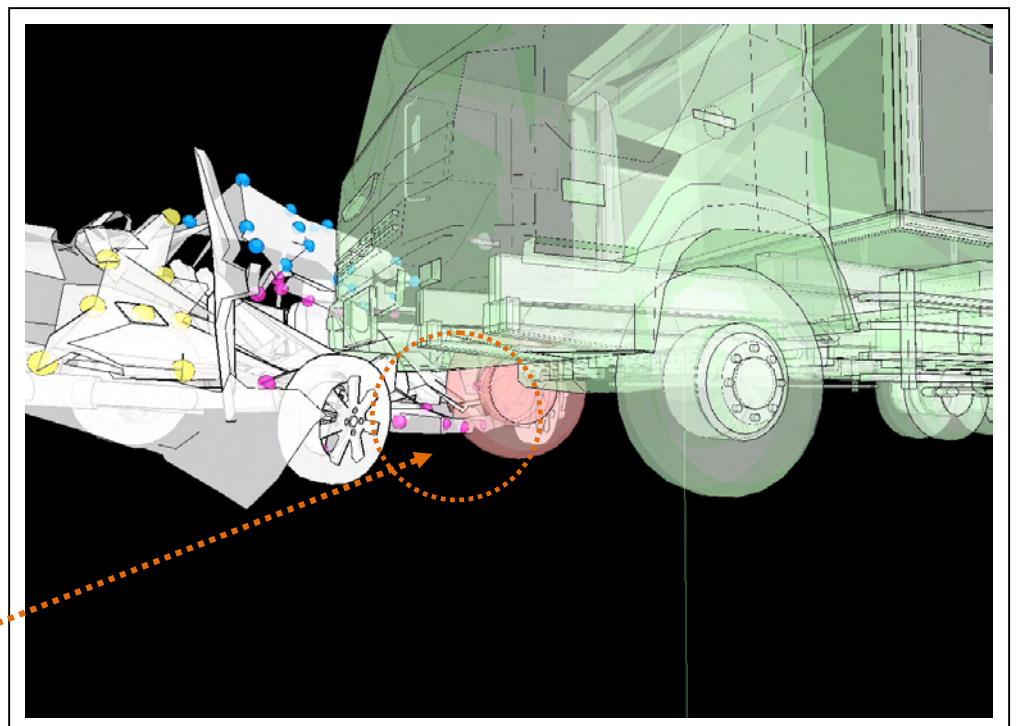
レガシィの右ステップ部には駒井車のタイヤが乗り上げた痕跡がある。原判決の衝突形態でも同様の事は発生するが、ステップ部で駒井車右サスペンションを破損することはない。

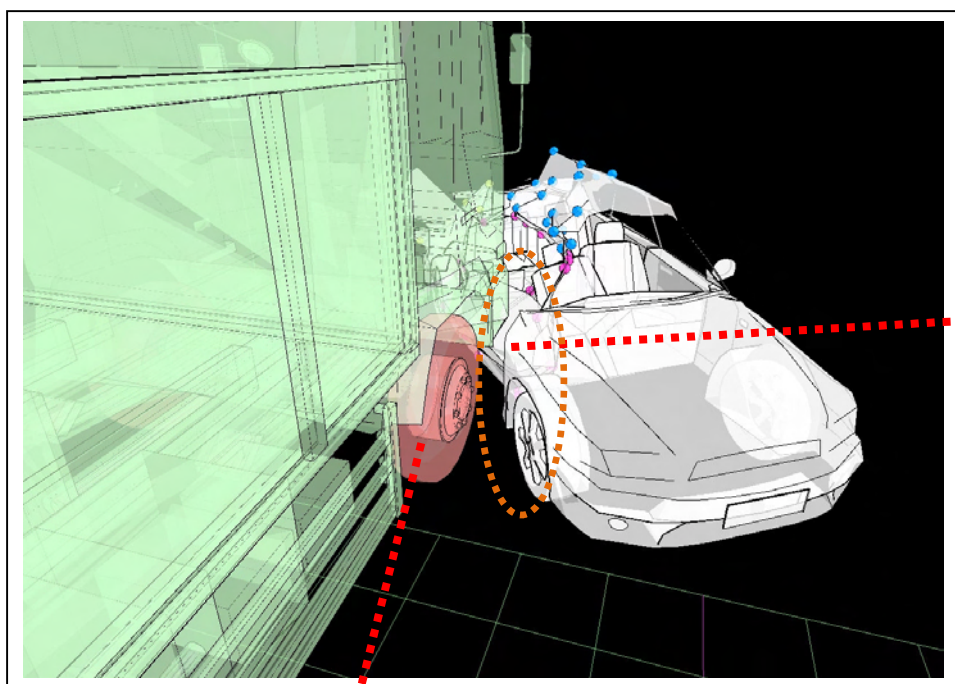
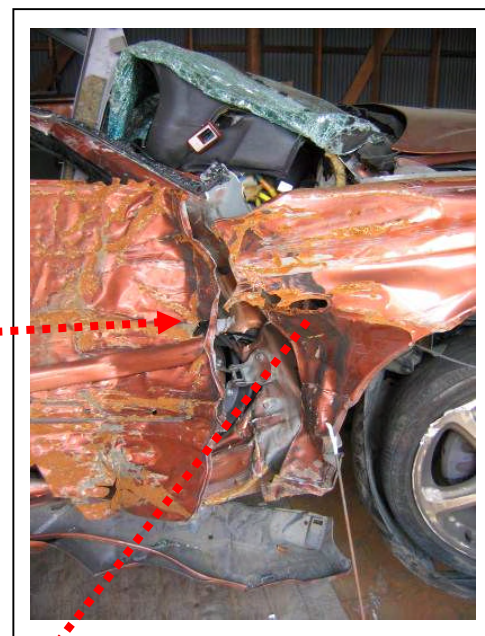
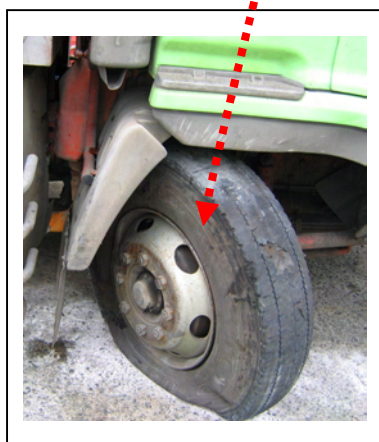
原判決の衝突形態では、ドアパネル・前部クォーターパネル（フェンダー）に駒井車のタイヤが接触することはない。また、サイドマーカー（ウインカー）レンズ下のサイドメンバーにレンズ形状のタイヤ痕を付けることはない。

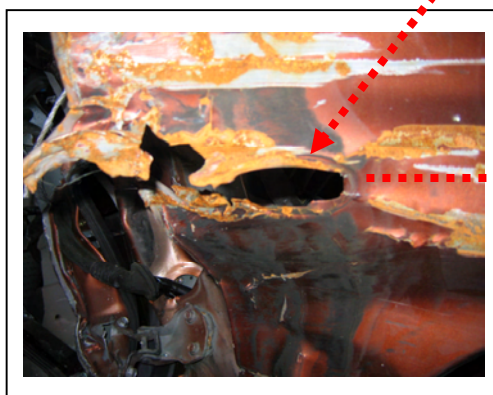
駒井車右前輪外側には接触した痕跡はない

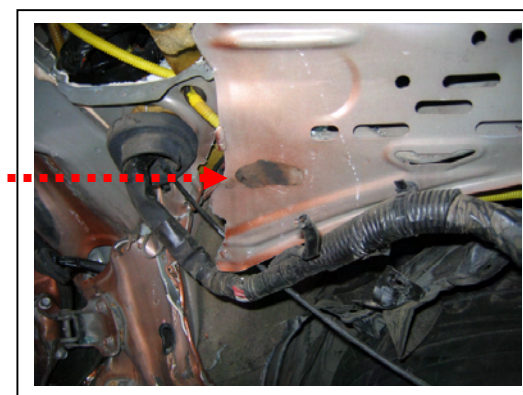
原判決ではフェンダーにタイヤは接触しない

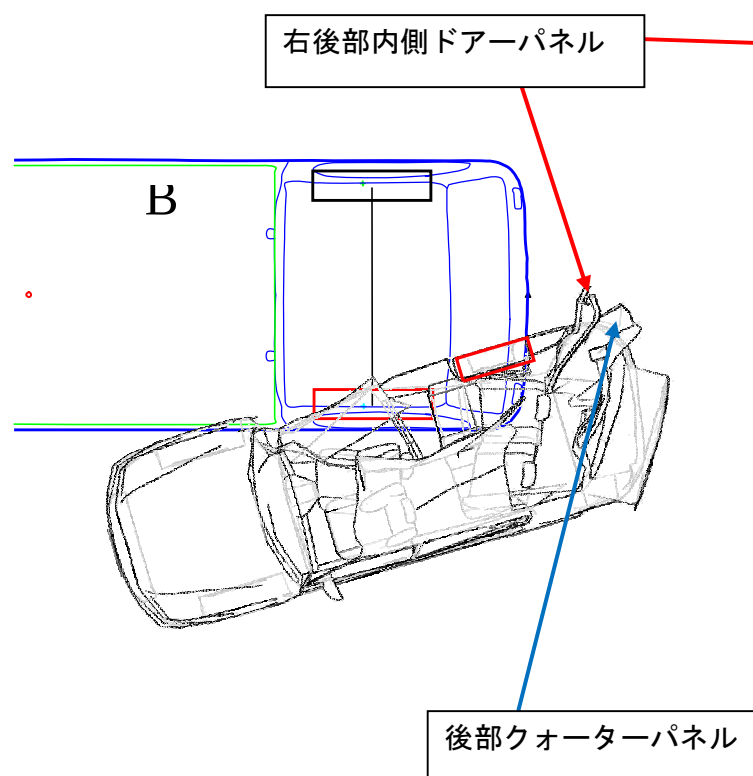
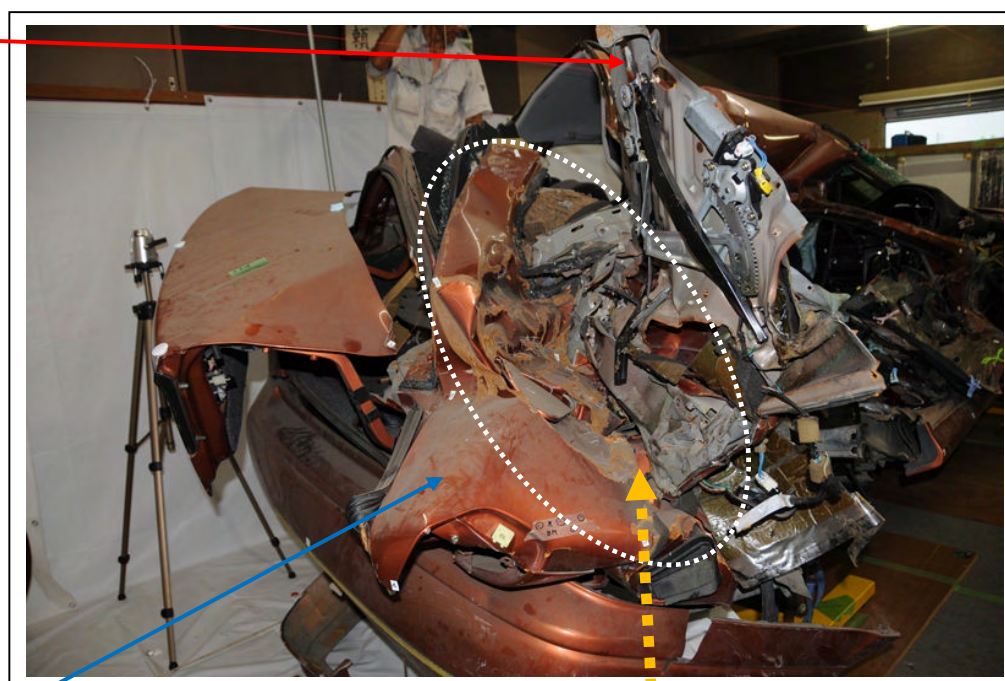
②「乙車が甲車の右側面に食い込む形となり（以下「第1次衝突」という。）」

クォーターパネルに激しく押し込まれた痕跡がある。更にクォーターパネルに右後部内側パネルが覆い被さっている。  
原判決の衝突形態では、クォーターパネルを押し込み、ドアパネルを剥ぎ取って、クォーターパネルに覆い被せるような現象は起きない。

- ① 甲車は乙車との衝突で、右後輪が脱落するが原判決による衝突形態では、甲車の右前輪が衝突する所がない。これでは甲車の右後輪は脱落しない。
- ② 原判決は最初の衝突を「甲車の右フロントピラー部と乙車の右前部」としたが、甲車のフロントピラー部（具体的には右前フェンダーと右前ドアパネル及びフロントピラー）に印象されたタイヤ痕は、原判決の衝突形態では発生しない。
- ③ 甲車の右区部クォーターパネルが押し込まれている。更にそのクォーターパネルを覆う様に右後部ドア内側パネルが捲れている。この現象は甲車右側面の衝突は二度あったことを意味し、原判決では発生しない現象である。

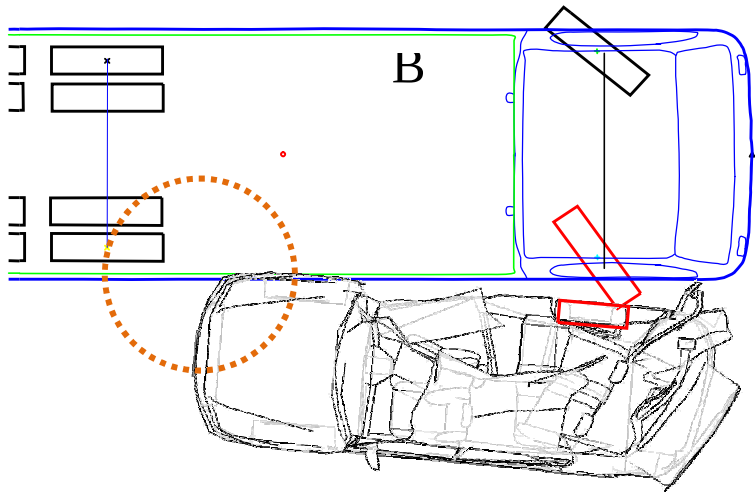
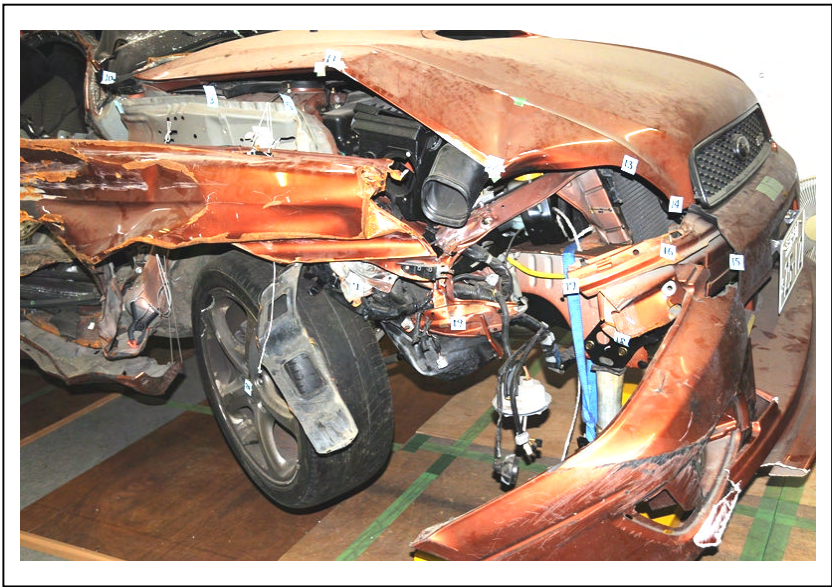
原判決挙動図からは、「右回転」の時点で既にレガシィは押し戻され（前進の力は殺され）ている。「いったん分離」した時点では弱い右回転力しか残らず、駒井車右サイドガードに軽く接触しても右前部を大破することはない。

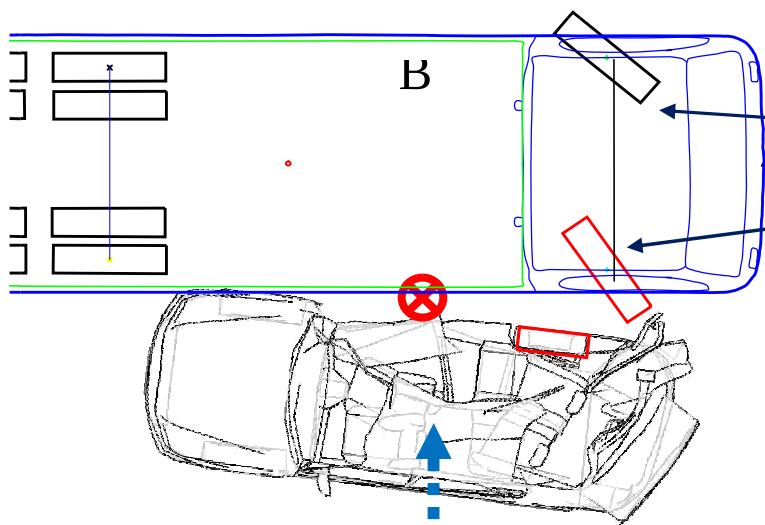
原判決の衝突形態では、レガシィはこの付近で停止する。ウ地点まで「押し戻し」は発生しない。

駒井車は急制動を掛けタイヤがロックする。これが交通事故の一般である。（ABSは駒井車には装着されていない）

タイヤがどちらの向きであれロックすれば、コーナリングフォースが消え、駒井車は力学の法則に従い直進する。これが力学の法則である。

道路は駒井車に対して右カーブのため、駒井車の停止位置は左縁石付近となる。

原判決では「第2次衝突」後に、押し戻されたとしている。しかし、「第1次衝突」で前進するエネルギーが全て消費され「右回転」の時点で既に駒井車の進行方向に押し戻されて「分離」することから、「ウ地点まで押し戻される」ことはない。

また、原判決の衝突形態では駒井車のサスペンションを破損することなく、「右前輪が大きく右に開く」ことはない。仮に「右に開いた」としても「③地点」まで×2地点から28mもタイヤがロックせず進行することはない。

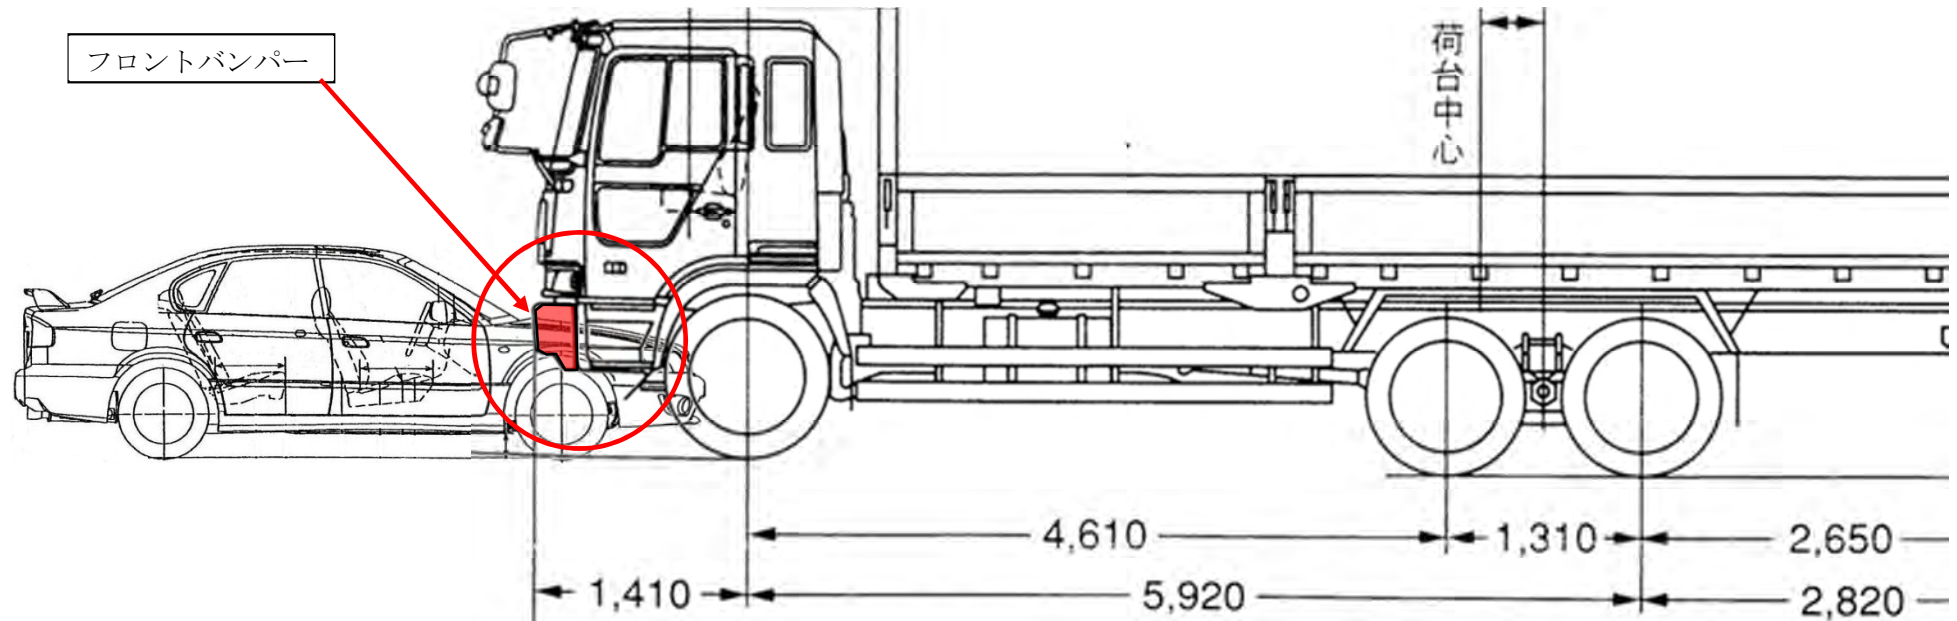
### 駒井車バンパークリアランスとレガシィの車輪

- ①図は 50 分の 1 で作成
- ②駒井車バンパークリアランス（地面までの距離）は図面上約 610mm
- ③レガシィ標準タイヤ（ブリジストン POTENZA 215/45ZR17）  
タイヤ径：627mm・幅 215mm・扁平率 45%（カタログ値）
- ④レガシィ車輪は駒井車のバンパー下を通過する際は、潰れる可能性はあっても、衝突し脱落することはない。

- ①ノーズダイブによる先端部の下がり を 100mm と仮定
  - ②レガシィのタイヤ分： $215 \times 0.45 \times 2 = 193.5\text{mm}$ （タイヤが潰れた場合の実質ホイール径：433.5mm）
  - ③ノーズダイブによるバンパー下寸法（ $610 - 100 = 510\text{mm}$ ）
- ※バンパーは薄い鉄板であり、裏にフレームのない下部分は折れ曲がるためレガシィ車輪は充分に通過可能（実際に折れ曲がっている）

- ① 乙車（駒井車）と甲車（真砂車）が正面衝突した時の双方車両図面の重ね図である。
- ② 乙車の地面からバンパーまでの距離は、図面上約 610mm である。また、甲車のタイヤ径はカタログ値で 627mm であり、衝突により、甲車の車輪がバンパーと衝突することはない。

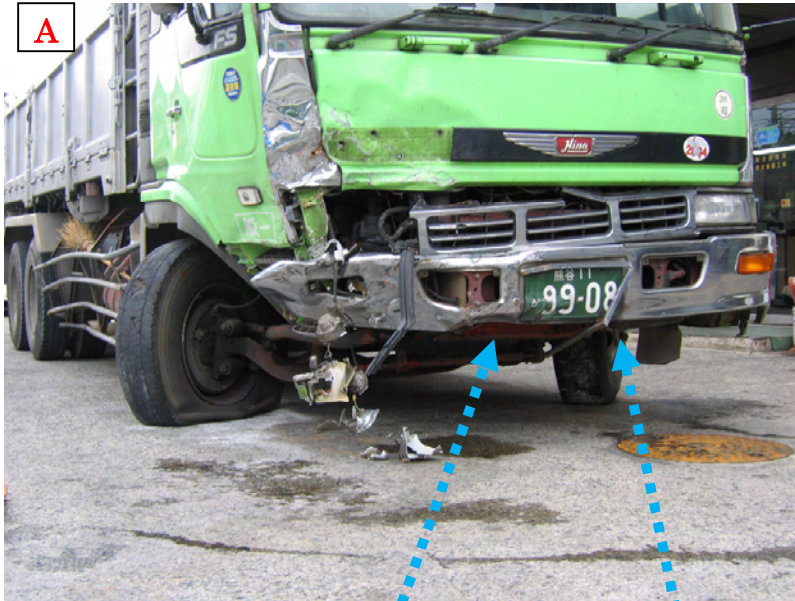
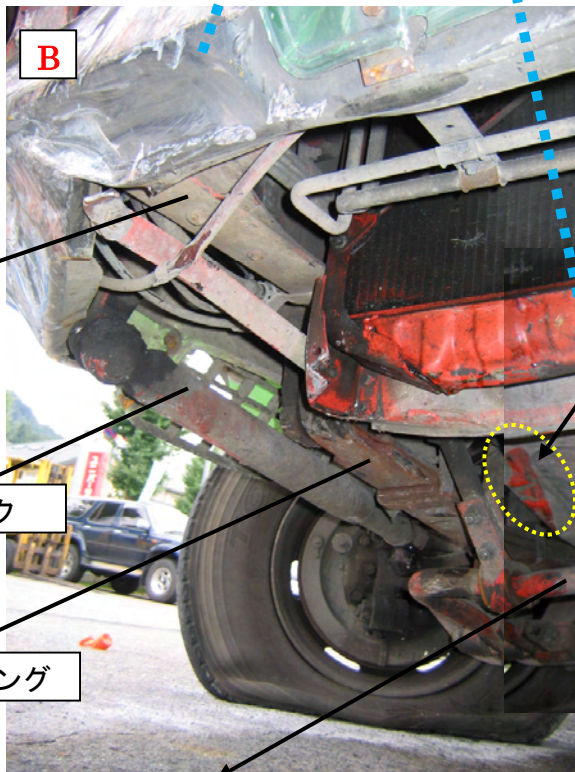
駒井車前部の下周りにレガシ右後輪が衝突した痕跡はない

写真 A・B・C は 2004 年 10 月 12 日秩父日野自動車構内で撮影（事故直後の状態が維持されている。）

写真 B・C は写真 A を下から見上げる角度で撮影した。（下の写真 B・C は 2 枚を貼り合わせたものである。）

スタビライザーが後退した際のブラケットとの接触痕跡

フレーム

ドラックリンク

リーフスプリング

スタビライザー：軸ズレ発生時に後ろに引っ張られた

ラジエター

エンジンガード

- ・ 原判決が正しなら、写真 B・C のどこかにレガシ右後輪を弾き飛ばした痕跡がなければならない。（「資料 122」のようにレガシの車輪は駒井車のバンパーに下を通過し衝突はしない。）
- ・ 最も硬い部品はフレームだが、フレームはバンパー下端より高い位置にあり衝突しない。
- ・ バンパーの真後ろにはラジエターが配置されているが損傷は全く見られない。
- ・ ドラックリンクはバンパーより下に配置されている。レガシ後輪が通過または衝突した痕跡はない。（控訴人主張のする衝突形態では衝突角度の違いから矛盾はしない。）
- ・ レガシ右後輪は駒井車の開いた右前進内側と衝突し脱落する。（これ以外に衝突する場所はない）

- ① 乙車の事故当時の写真である。乙車前部を下から見上げる視線で撮影している。
- ② 資料 122 で見た様に、乙車バンパーと甲車の車輪は衝突しない。
- ③ 原判決では、乙車前輪が直進状態の時に、甲車後輪が乙車バンパーの下を抜け、「何処か硬い部品」に衝突し、脱落しなければならない。
- ④ 写真から分かる通りに、乙車の前部下周りには甲車車輪が衝突した痕跡はない。
- ⑤ 直進状態の乙車右前輪に衝突したと主張するなら、右前輪の前にある「ドラックリンク」はフレーム、バンパーより下にあり、このパーツにも接触した痕跡はない。
